Dringende Sicherheitsinformation

für das Beatmungsgerät LUISA, TIVAN LS, Life One (LM150TD)

zur dringenden Sicherheitsinformation (FSN-2024-01)
für das Beatmungsgerät LUISA (LM150TD)

Anleitung zur Einstellung der Alarmlautstärke bei den Beatmungsgeräten LUISA, Tivan LS und LifeOne (LM150TD):

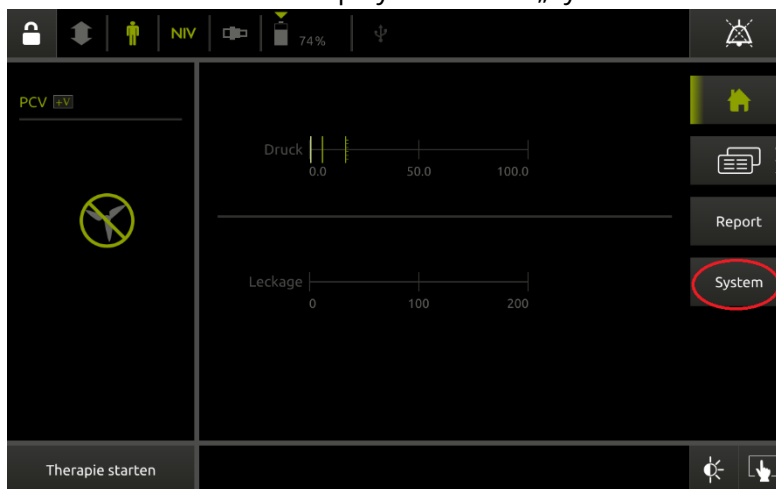
1. Im Menü rechts im Display wählen Sie „System“ aus:

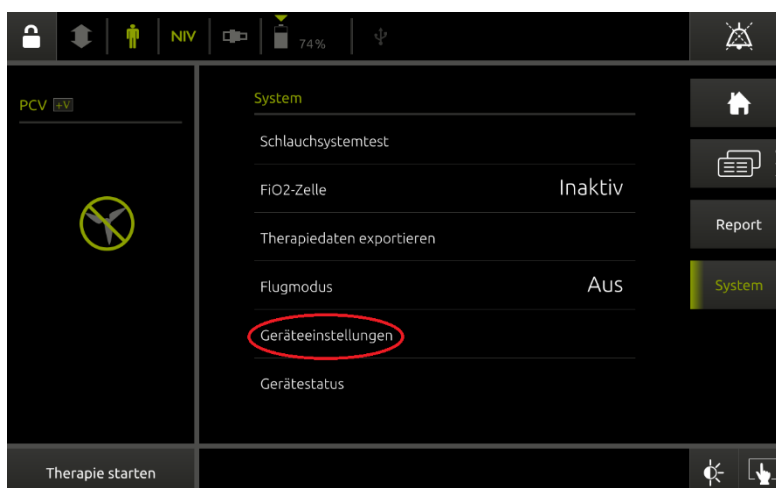
2. Dann gehen Sie zu „Geräteeinstellungen“:

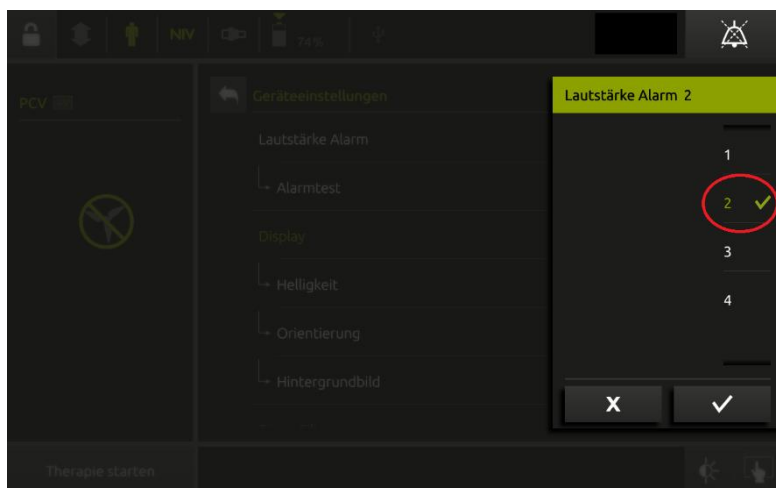
4. Nun wählen Sie „Lautstärke Alarm 2“ oder höher aus und der entsprechende Alarmton wird einmal ausgegeben. Anschließend drücken Sie die Bestätigungstaste. Jetzt ist eine akustische Alarmierung im Alarmfall sichergestellt.
